Brytningsort: Gillberga

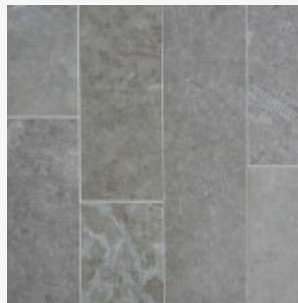
Bilden ska endast ses som ett exempel. Variationer i kulör och textur förekommer.
