Om materialet

Synonymer: Hors

Brytningsort: Gillberga

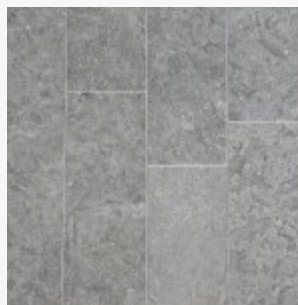
Bilden ska endast ses som ett exempel. Variationer i kulör och textur förekommer.
