Om materialet

Synonymer: Hors

Brytningsort: Gillberga

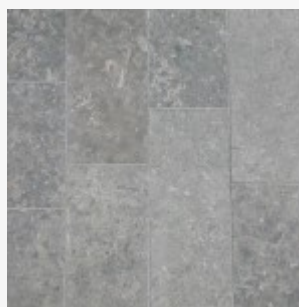
Estetiska egenskaper: Medel till stora variationer i kulör, struktur och textur. Små porer och fin kornstruktur.

Bilden ska endast ses som ett exempel. Variationer i kulör och textur förekommer.
