## Om materialet

## Ursprung

Brytningsort: Gillberga

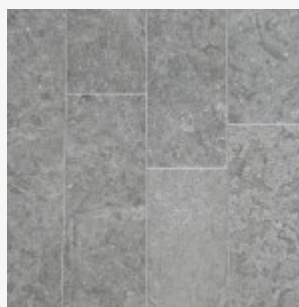
Bilden ska endast ses som ett exempel. Variationer i kulör och textur förekommer.
