**NATURSTENS**  
KOMPANIET

## Ölandssten Horns Udde Röd B1 (Klovyta)

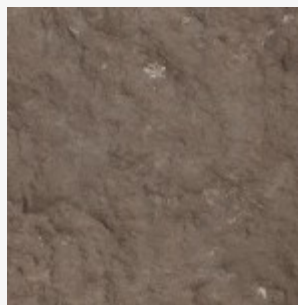
Bilden ska endast ses som ett exempel. Variationer i kulör och textur förekommer.
