## Om materialet

Synonymer: Rödflammig

Brytningsort: Horns udde

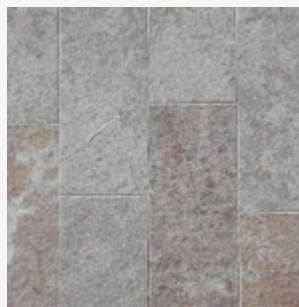
Bilden ska endast ses som ett exempel. Variationer i kulör och textur förekommer.
